ΕΡΓΑΣΤΗΡΙΟ ΤΕΧΝΟΛΟΓΙΑΣ ΞΥΛΟΥ

ΕΚΘΕΣΗ ΑΞΙΟΛΟΓΗΣΗΣ ΕΝΟΣ ΔΕΙΓΜΑΤΟΣ ΚΟΝΤΡΑ-ΠΛΑΚΕ

Δείγμα 5

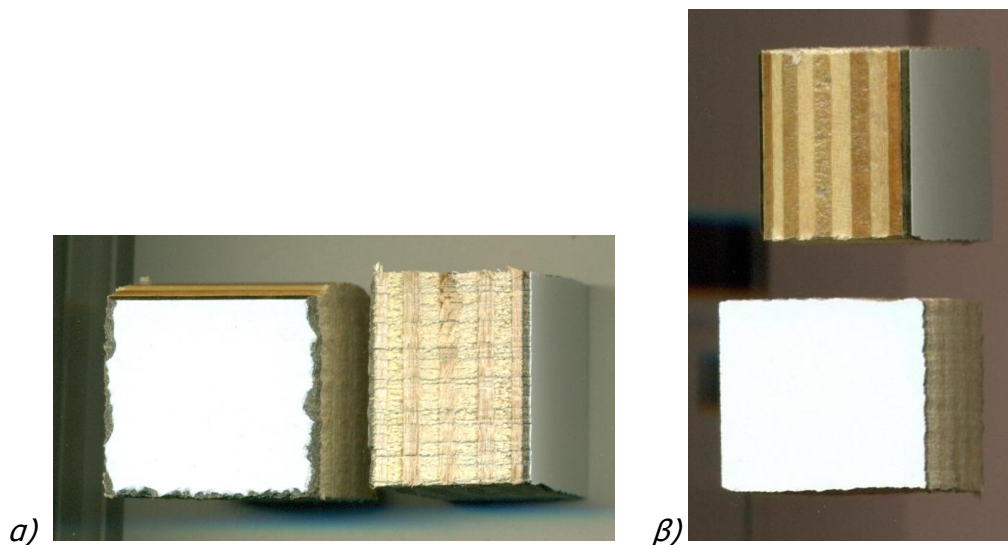
Εικόνα 1. Δοκίμια από το δείγμα αριθ. 5 (φαίνεται να φέρει εξωτερικά φύλλα πλαστικού) μετά την κοπή - τεμαχισμό που του έγινε.

- ✚ Μέτρηση με παχύμετρο ακριβείας, καταγραφή των μέσων παχών του δείγματος κατά θέσεις: 19,46 mm · 19,51 mm · 19,47 mm · 19,43 mm
- ✚ Στρώσεις καπλαμά: 9 στρώσεις από ξυλόφυλλα.
- ✚ Εξωτερικά του κόντρα-πλακέ υπάρχουν 2 στρώσεις από πλαστικό (*formaika*).
- ✚ Συνολικές στρώσεις: 11 στρώσεις (σημ.: από τον οπτικό έλεγχο φάνηκε στην εγκάρσια τομή ότι υπάρχουν εναλλάξ ένα λευκωπό και ένα καφετί χρώματος ξυλόφυλλο).
- ✚ Το δείγμα κόντρα-πλακέ δεν είχε εξογκώματα, ούτε εξωτερικές ρωγμές.
- ✚ Τα πλαστικά φύλλα (κοινώς *formaika*, HPL) δεν παρουσίαζαν αποκολλήσεις και ήταν πολύ καλής ποιότητας.
- ✚ Η εγκάρσια τομή (*σόκορο*) του δείγματος φαίνεται «πολύ καθαρή», πολύ συμπαγής, χωρίς «κενά» και χωρίς εσωτερικές ρωγμές (Εικ. 1α).
- ✚ Το δείγμα στην εγκάρσια τομή του ήταν λείο, έφερε sealer πολύ καλής ποιότητας και ήταν βερνικωμένο (Εικ. 1β).

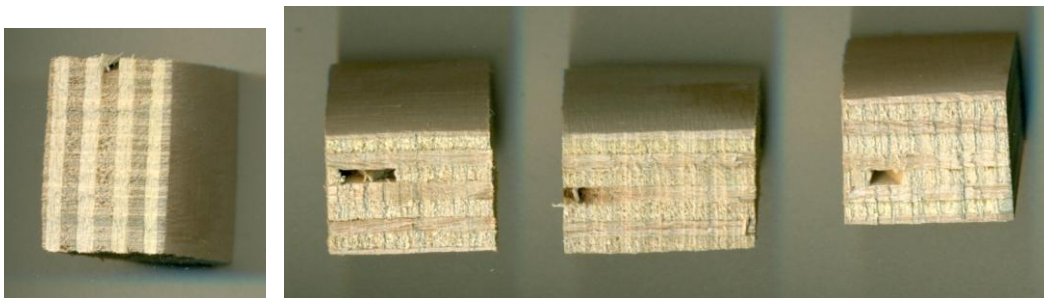
Εικόνα 2. Δοκίμια με «κενά» από το δείγμα αριθ. 5 μετά την κοπή κατά θέσεις

Κατά τον οπτικό έλεγχο έγινε επίσης από τον μελετητή κοπή μικρών δοκιμίων κατά θέσεις για εξέταση της εν γένει ποιότητας του δείγματος. Όπως φαίνεται στην Εικ. 2, σε πολύ λίγα δοκίμια παρατηρήθηκαν μικρά «κενά», ασυνέχειες των ξυλοφύλλων που είχαν δημιουργηθεί κατά το στάδιο της συγκόλλησης. Το συγκεκριμένο θα πρέπει να προσεχθεί και να αποφευχθεί, αφού αποτελεί λόγο -ήσσονος σημασίας- που μειώνει ωστόσο σε κάποιο βαθμό την όλη ποιότητα του προϊόντος κόντρα-πλακέ.

Τελικό πόρισμα: **α)** πάρα πολύ καλή συγκόλληση των φύλλων του δείγματος αριθμ. 5 κόντρα-πλακέ που εξετάστηκε, **β)** πληρούνται οι προδιαγραφές του Ο.Σ.Κ. στην ολότητα τους, αφού τα φύλλα Οκουμε & λεύκης είναι εναλλάξ και με βάση τα προβλεπόμενα τεχνικά χαρακτηριστικά, **γ)** τα χαρακτηριστικά του αριθμ. 5 δείγματος που σχετίζονται με την ποιότητα της επιφάνειας, τη μη ύπαρξη σφαλμάτων (εξογκωμάτων, ρωγμών κ.α.) και την ποιότητα των πλαστικών φύλλων (formaika) είναι πολύ ικανοποιητικά και πληρούν τις προδιαγραφές, και **δ)** η όχι συχνή (μάλλον κατ'εξαιρεση) ύπαρξη «κενών» μεταξύ λίγων καπλαμάδων (Εικ. 2) θα πρέπει να αποφευχθεί και σε κάθε περίπτωση, να προσεχθεί ιδιαίτερα.

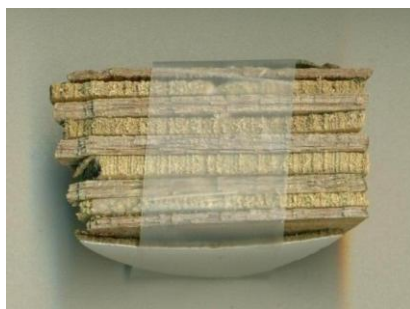
Εικόνα 3. Τα ήδη αποκολλημένα φύλλα του δείγματος κόντρα-πλακέ αριθ. 5.

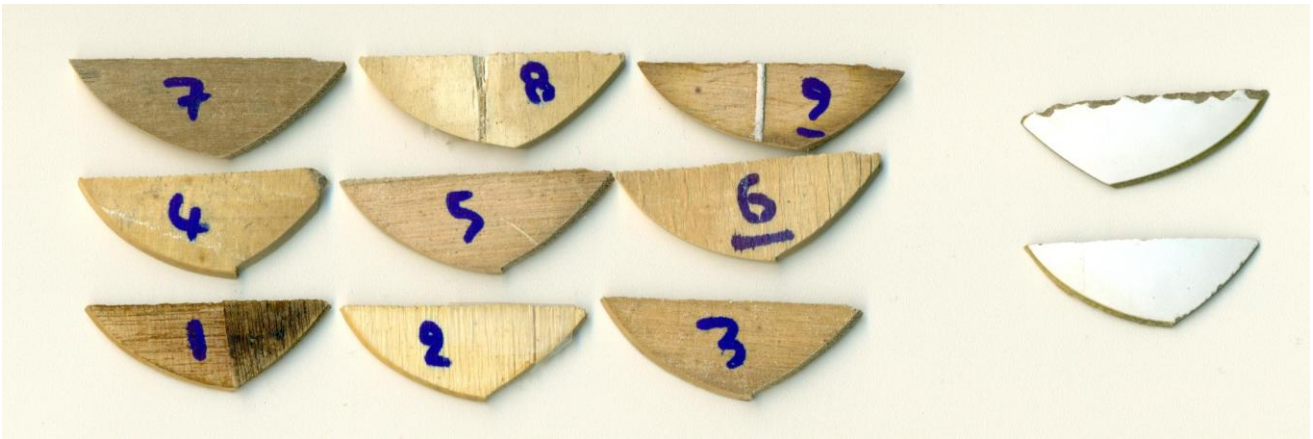
Εικόνα 4. Τα 11 φύλλα του δείγματος κόντρα-πλακέ αριθμ. 5.

- ✚ Υπάρχουν -εσωτερικά των πλαστικών στρώσεων- δύο *εξωτερικές στρώσεις* από καπλαμά Οκουτε πολύ καλής ποιότητας, πάχους 1,40-1,42 mm η καθεμιά.
- ✚ Οι στρώσεις -εσωτερικά αυτών των 2 ξυλοφύλλων Οκουτε- είναι συνολικά 7 καπλαμάδες, εναλλάξ λεύκης και Οκουτε με *κόντρα* τα νερά των ξύλων (βλ. Εικόνες 6-12). Οι 7 αυτές στρώσεις έχουν πάχος περίπου 2,0 έως 2,2 mm η καθεμιά, δηλ. είναι ισοπαχείς.
- ✚ Τα 2 φύλλα πλαστικού -τύπου formaiika- είναι πολύ καλής ποιότητας, άριστης διαλογής και έχουν πάχος περίπου 1,20-1,22 mm το καθένα.

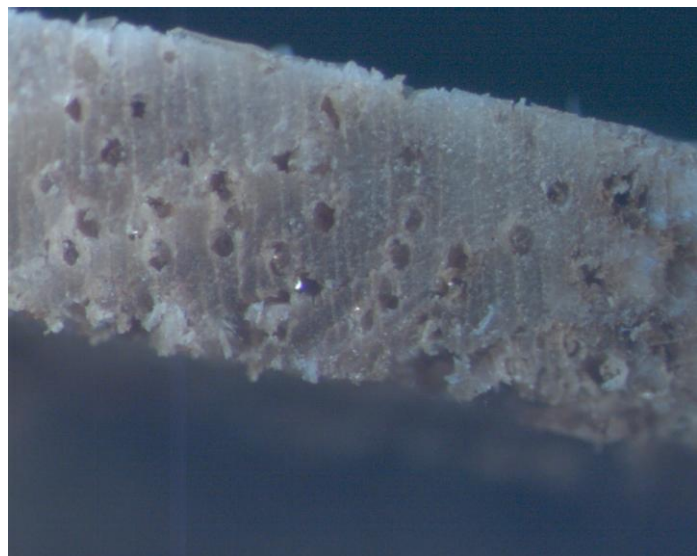
Εικόνα 5. Το 1^ο φύλλο του κόντρα-πλακέ (εξωτερικό) είναι *Okoume*.

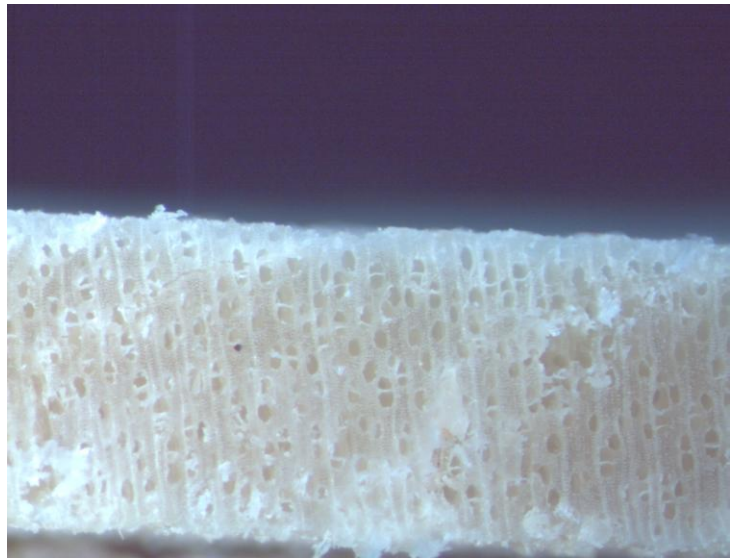
Εικόνα 6. Το 2^ο φύλλο του κόντρα-πλακέ (εσωτερικό) είναι *Λεύκη*.

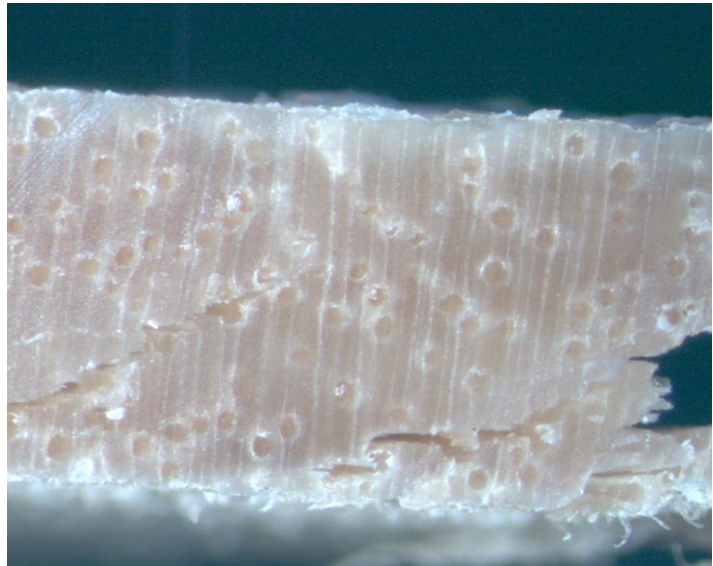
Εικόνα 7. Το 3^ο φύλλο του κόντρα-πλακέ (εσωτερικό) είναι *Okoume*.

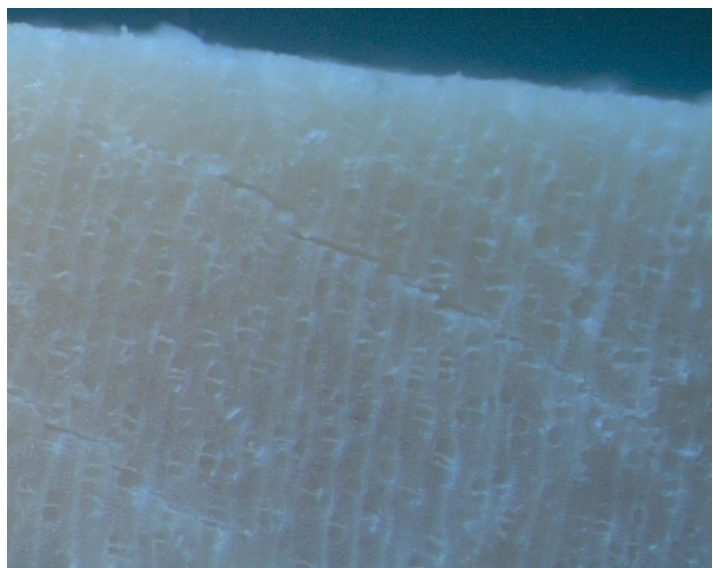
Εικόνα 8. Το 4^ο φύλλο του κόντρα-πλακέ (εσωτερικό) είναι *Λεύκη*.

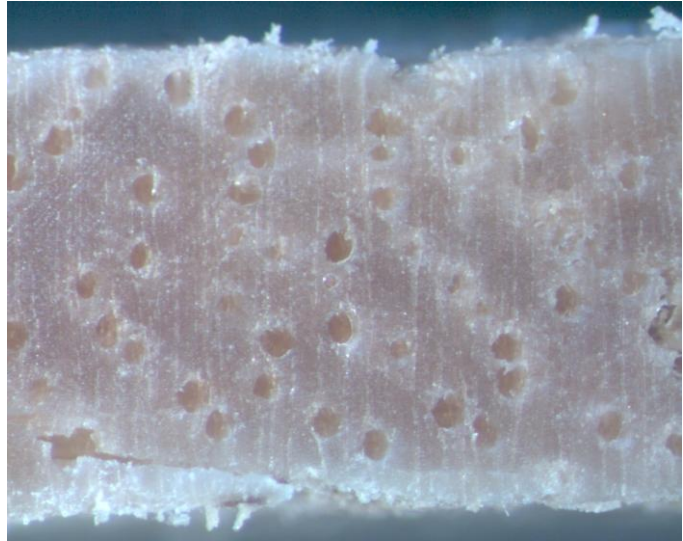
Εικόνα 9. Το 5^ο φύλλο του κόντρα-πλακέ (εσωτερικό) είναι *Οκουε*.

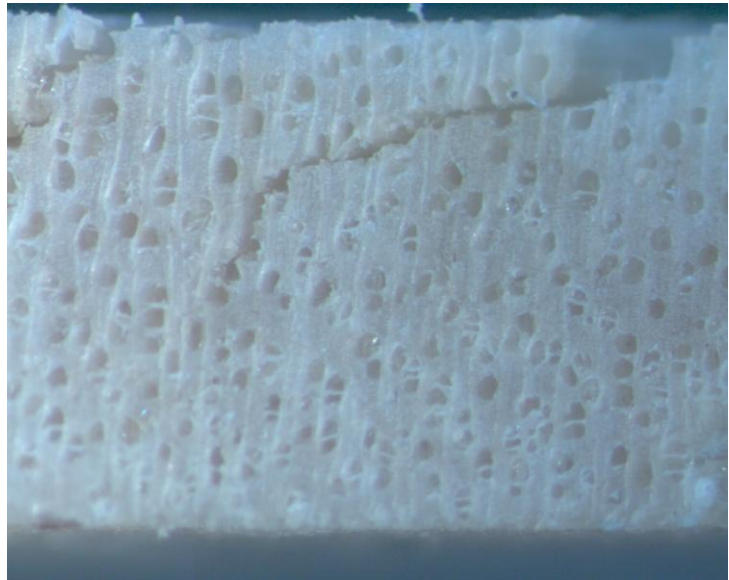
Εικόνα 10. Το 6^ο φύλλο του κόντρα-πλακέ (εσωτερικό) είναι *Λεύκη*.

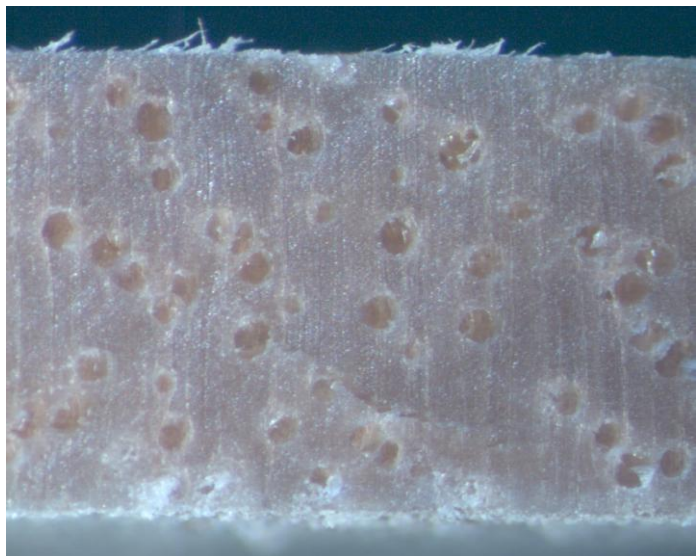
Εικόνα 11. Το 7^ο φύλλο του κόντρα-πλακέ (εσωτερικό) είναι *Οκουε*.

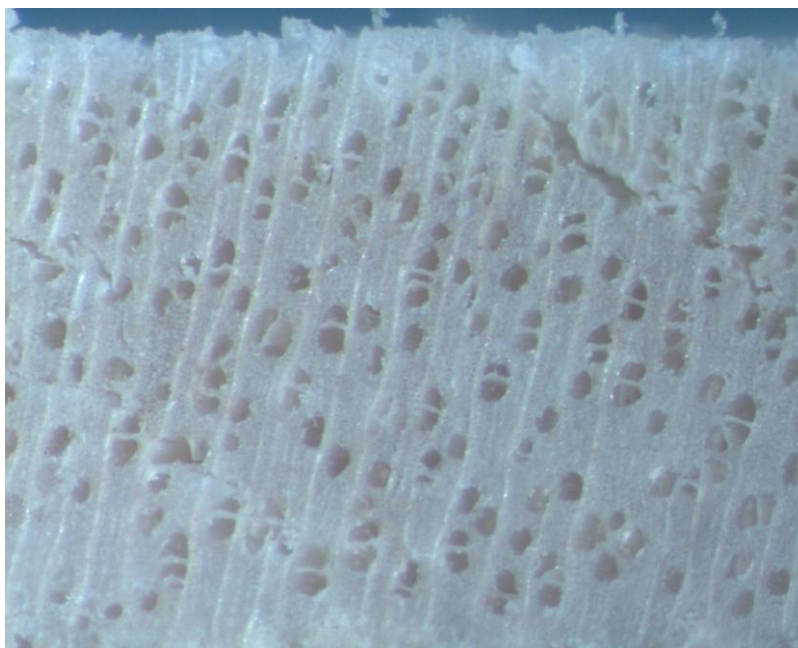
Εικόνα 12. Το 8^ο φύλλο του κόντρα-πλακέ (εσωτερικό) είναι *Λεύκη*.

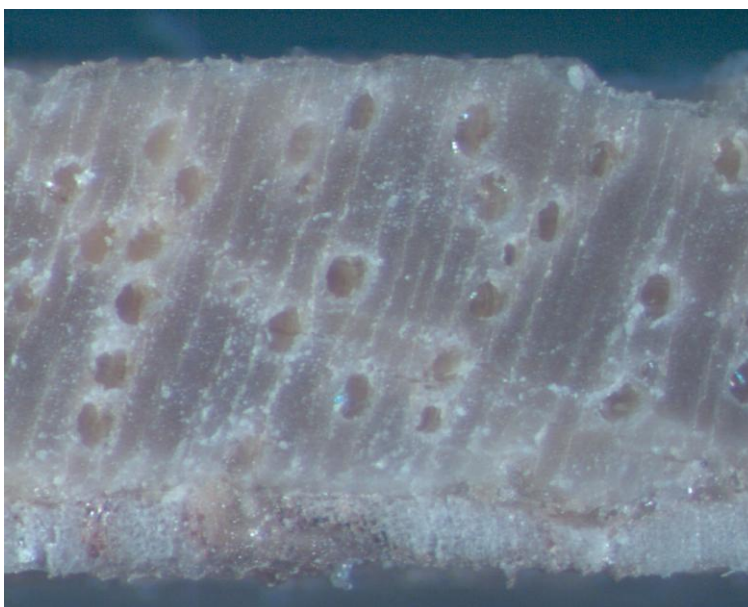
Εικόνα 13. Το 9^ο φύλλο του κόντρα-πλακέ (εξωτερικό) είναι *Οκουμε*.
