## ΕΡΓΑΣΤΗΡΙΟ ΤΕΧΝΟΛΟΓΙΑΣ ΞΥΛΟΥ

### *«Μελέτη ελέγχου εμποτισμένης ξυλείας σε κατασκευή θερμοκηπίου στο Ν. Αττικής»*

#### Πραγματογνωμοσύνη

Επιστημονικός Υπεύθυνος  
Καθηγητής Δρ. ΓΕΩΡΓΙΟΣ ΜΑΝΤΑΝΗΣ  
Email [mantanis@teilar.gr](mailto:mantanis@teilar.gr)

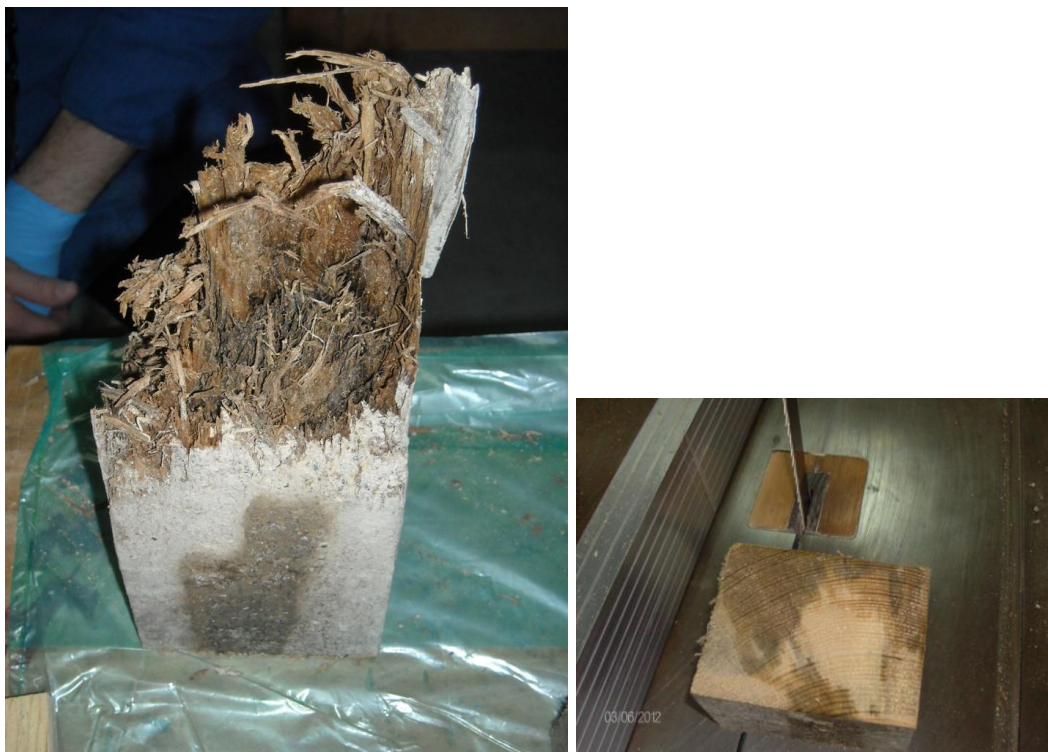
**Εικ. 1-2.** Δοκίμια ξύλου που στάλθηκαν τον Μάρτιο 2012, στο ΤΕΙ/Α

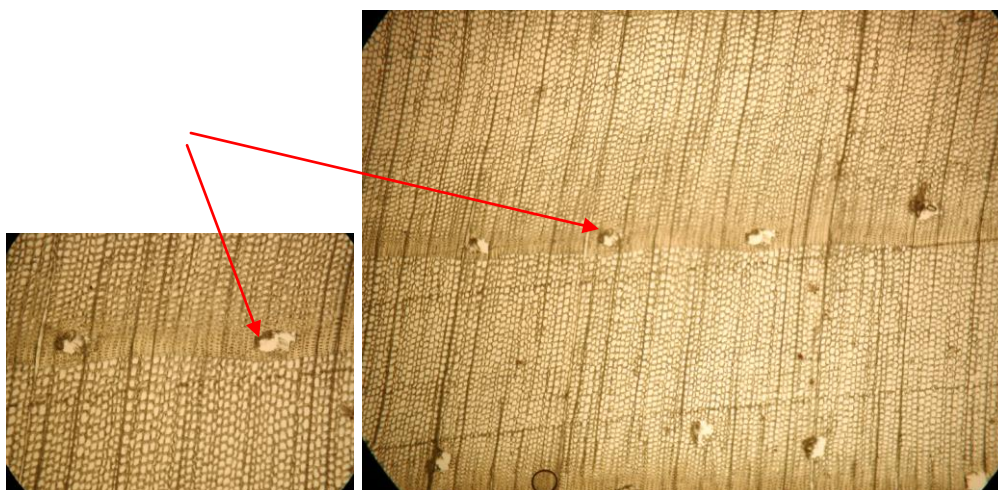
Η λεπτομερής και ακριβής εργαστηριακή εξέταση των δειγμάτων σε εγκάρσια και κατά μήκος τομές στο μικροσκόπιο, καθώς και η μακροσκοπική εξέταση και ο υπολογισμός της *φαινομενικής πυκνότητας* των δειγμάτων, απέδειξαν με ακρίβεια ότι πρόκειται για το είδος της **ερυθρελάτης** (*Picea sp.*) πιθανώς ελληνικής προέλευσης (Εικ. 3, 4)· διότι, υπήρχαν: α) λίγοι *ρητινοφόροι αγωγοί*, β) ήταν μικροί σε μέγεθος, γ) η *φαινομενική πυκνότητα* του ξύλου ήταν  $\sim R_{12} = 0,42 \text{ g/cm}^3$ , και δ) τα «νερά» του αλλά και το *λευκωπό χρώμα* του παραπέμπουν σε είδος *ερυθρελάτης*. Η αναγνώριση ήταν εύκολη.

**Εικ. 3-4.** Εγκάρσιες μικροτομές από το δείγμα (με σήψη) που στάλθηκε στο ΤΕΙ

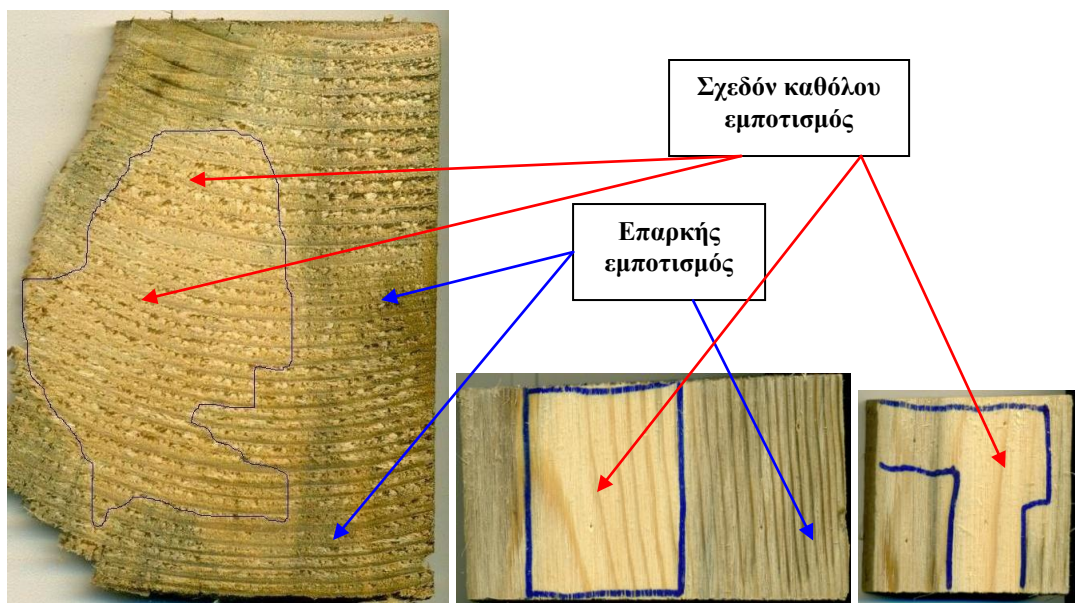
Ένα ακόμη αποδεικτικό στοιχείο του είδους είναι και η μορφή της *επιπόλαιας* και *κατά τόπους κατανομή της εμποτισμένης επιφάνειας* στις εγκάρσιες και κατά μήκος τομές του ξύλινου δείγματος που εξετάστηκε (Εικ. 5,6,7). Η κατανομή αυτή είναι χαρακτηριστικό γνώρισμα της συμπεριφοράς στον εμποτισμό του συγκεκριμένου είδους ξύλου και οφείλεται στην ιδιόμορφη *μικροσκοπική δομή* του είδους της *ερυθρελάτης* και ειδικότερα στην απόφραξη

των διόδων επικοινωνίας μεταξύ των κυττάρων του ξύλου, δηλ. των *βοθρίων*. Η εν λόγω απόφραξη, αλλού έντονη, αλλού περιορισμένη προκαλεί τον ανομοιόμορφο εμποτισμό της μάζας του ξύλου και για το λόγο αυτό το είδος της ερυθρελάτης κατατάσσεται στα είδη ξύλου που δεν εμποτίζονται εύκολα και αποτελεσματικά: συνεπώς, **δεν είναι αποδεκτή η χρήση της ερυθρελάτης σε ξύλινες κατασκευές μέσα στο έδαφος** (πηγές: Kakaras & Filippou 1996, και Τσουμής 1983).

Οι Εικ. 5, 6 και 7 είναι χαρακτηριστικές αυτού του αρνητικού δεδομένου, δηλ. της κατά θέσεις και *μη ορθής* κατανομής του εμποτιστικού μέσα στη μάζα του συγκεκριμένου ξύλου.

**Εικ. 5-6-7.** Κατά θέσεις, πλημμελής εμποτισμός σε δείγματα ξύλου ερυθρελάτης

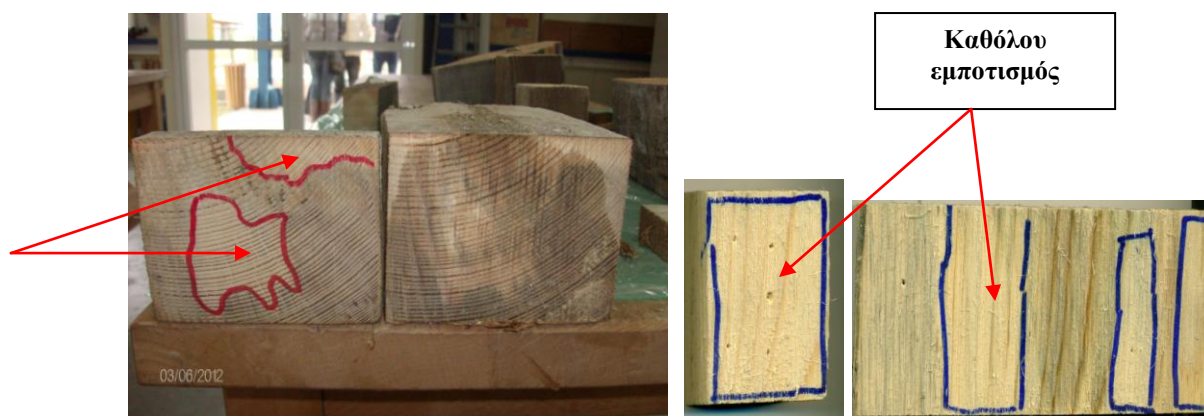
Οι Εικ. 8, 9, 10 παρουσιάζουν σε πλήρη ανάπτυξη την *εμποτισμένη* και την *μη εμποτισμένη* επιφάνεια του ξύλου σε εγκάρσια και κατά μήκος τομή, τόσο στα σημεία των ξύλινων ορθοστατών που εισέρχονται μέσα στο έδαφος, όσο και σε λίγα σημεία των ορθοστατών που είναι εκτεθειμένα στο περιβάλλον.

Π.χ. στην Εικ. 9, το δείγμα αυτό που κόπηκε ήταν εντελώς λευκωπό, δεν μύριζε καθόλου και προέρχονταν από κεντρικό τμήμα του ορθοστάτη (σε επαφή με το έδαφος). **Δεν είχε εμποτιστεί καθόλου**. Συνεπώς, σε ένα τέτοιο σημείο, πολύ εύκολα θα μπορούσε να ξεκινήσει η προσβολή από μύκητες & το σάπισμα!

**Εικ. 8-9-10.** Κατά θέσεις, πλημμελής εμποτισμός σε δείγμα ξυλείας ερυθρελάτης

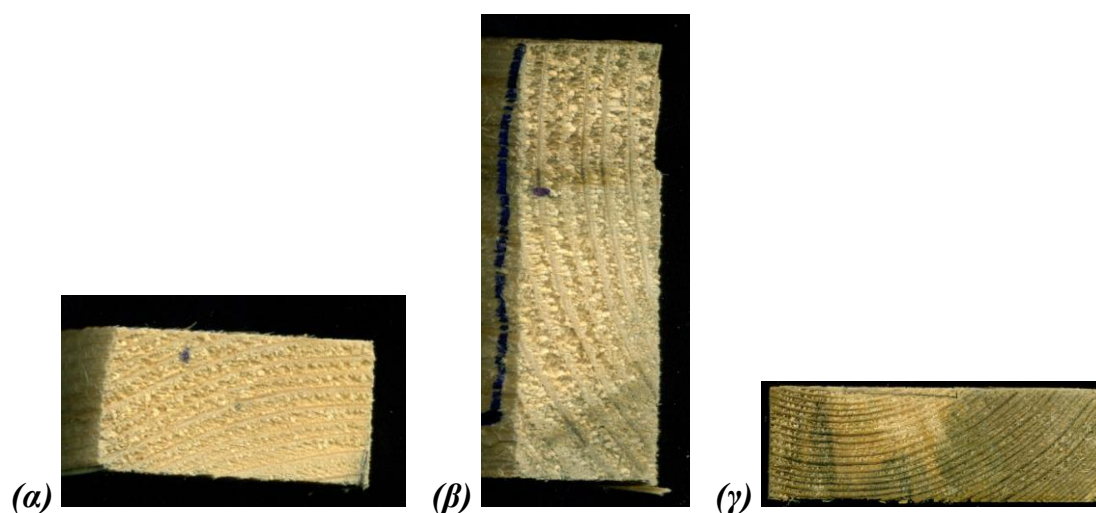
Επίσης, ελήφθησαν (βλ. Εικόνα 11) *τρία* διαφορετικά δείγματα ξύλου, τα οποία όλα προέρχονταν από διαφορετικές θέσεις του υπό σήψη ορθοστάτη.

Τα δείγματα ήταν: το (α), το (β) και το (γ), όπως φαίνονται στην Εικ. 11. Ξηράθηκαν σε φούρνο για 1 ώρα στους 70°C. Στη συνέχεια τα 3 δείγματα κλιματίστηκαν σε κανονικές συνθήκες (θερμοκρασία 20°C, σχετική υγρασία του αέρα 65%) για διάστημα 4 εβδομάδων, για τον υπολογισμό της **φαινομενικής πυκνότητας** του ξύλου,  $R_{12}$ . Αυτό το απλό πείραμα θα μας έδινε μια εκτίμηση του **βαθμού συγκράτησης** του εμποτιστικού που υπάρχει στη μάζα του ξύλου. Τα αποτελέσματα ήταν τα ακόλουθα:

$$(α): R_{12} = 0,42 \text{ g/cm}^3 \quad (β): R_{12} = 0,45 \text{ g/cm}^3 \quad (γ): R_{12} = 0,49 \text{ g/cm}^3$$

**Εικ. 11.** Τα *τρία* δοκίμια, (α), (β) και (γ), που εξετάστηκαν στο πείραμά μας

Τα παραπάνω αποτελέσματα απλά επιβεβαιώνουν την οπτική παρατήρηση: π.χ. το δοκίμιο (α) **δεν** έχει επαρκώς εμποτιστεί, το δε (γ) έχει ικανοποιητικό

βαθμό συγκράτησης εμποτιστικού, γι' αυτό έχει και τη μεγαλύτερη φαινομενική πυκνότητα (δηλ. ολική μάζα), σε σύγκριση με τα υπόλοιπα δύο δείγματα.

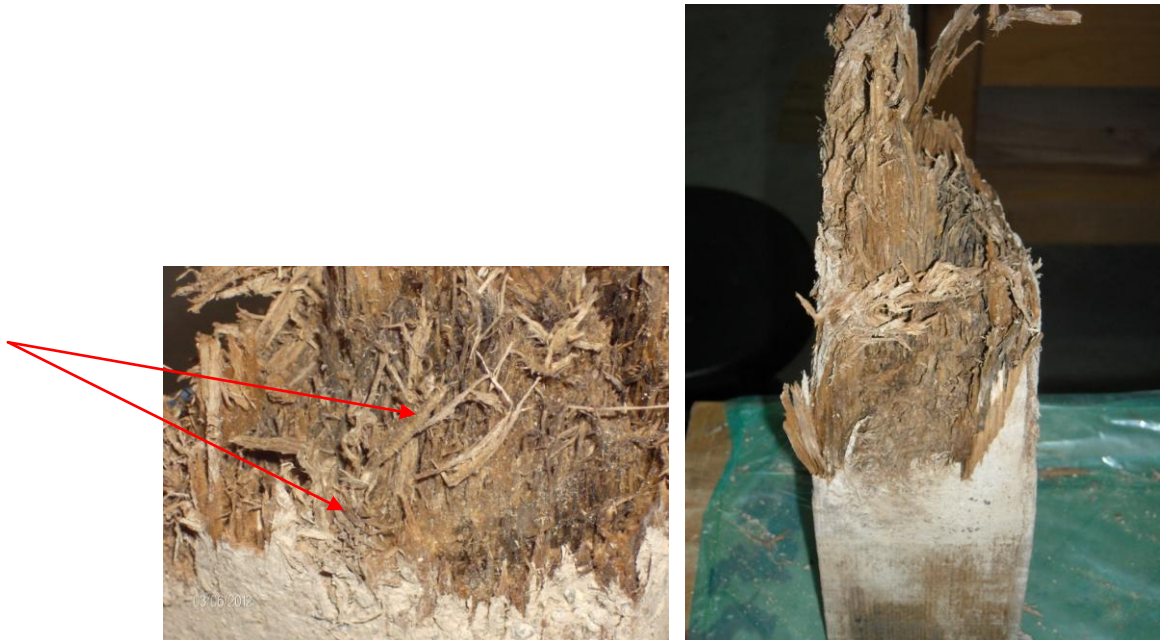
Από τις Εικ. 12 και 13 που παρουσιάζουν ξύλο προσβεβλημένο από μύκητες, είναι εμφανές ότι στο τμήμα του ορθοστάτη που βρισκόταν μέσα στο έδαφος (και 5-10cm κάτω από την γραμμή του εδάφους) η προσβολή από μύκητες είναι τόσο έντονη ώστε να προκαλείται αποϊνώση και θρυμματισμός του ξύλου, δηλ. πλήρης αποδιοργάνωση της δομής του ξύλου, ειδικά στο σομφό τμήμα των εγκάρσιων τομών (βλ. Εικ. 12).

**Εικ. 12-13.** Ξύλο ερυθρελάτης ήδη σε προχωρημένη σήψη και μερική αποϊνώση

Στο δοκίμιο (μέρος ενός ορθοστάτη), που εξετάσαμε, η σήψη (σάπισμα) είναι σε προχωρημένο στάδιο (βλ. Εικ. 13), και σε *μη αντιστρεπτή* κατάσταση.

Η οποιαδήποτε ξύλινη δομική κατασκευή όταν στηρίζεται σε σάπια θεμέλια είναι επισφαλής και επικίνδυνη. **Η όλη κατασκευή πρέπει οπωσδήποτε να ενισχυθεί σε όλους τους ορθοστάτες που θεμελιώνονται μέσα στο έδαφος** με εφαρμογή πρώτων υλών και τεχνικών που ξεφεύγουν από το θέμα της παρούσας μελέτης. Ενίσχυση επίσης απαιτείται και στα σημεία συνδέσεων των ξύλινων δομικών στοιχείων και στα σημεία που δέχονται *υψηλές καταπονήσεις* από αέρα, βροχή, και κυρίως χιόνι.

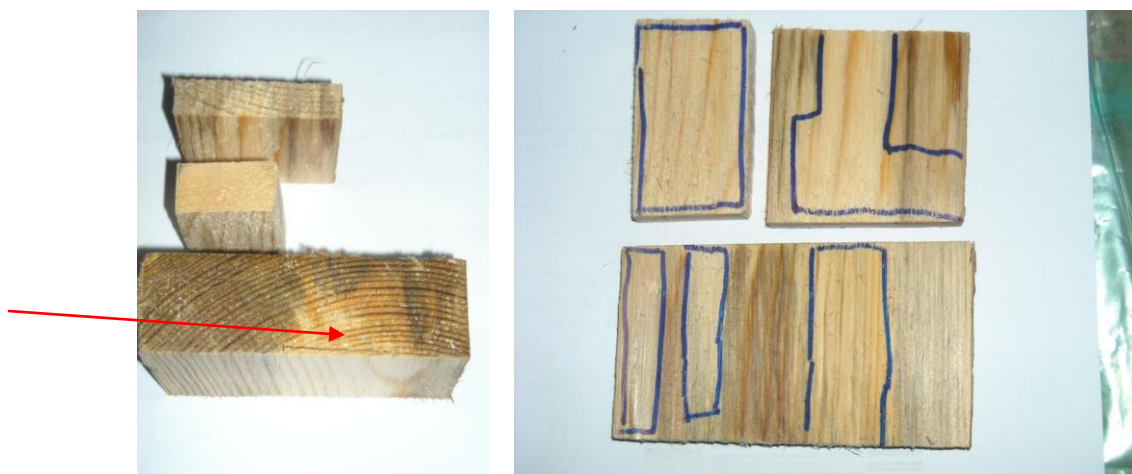
Στις παρακάτω Εικ. 14 και 15 παρουσιάζονται εγκάρσιες και κατά μήκος τομές των ξύλινων στοιχείων· είναι μάλιστα εμφανές ότι: (i) υπάρχει μια ανομοιόμορφη κατανομή της εμποτισμένης επιφάνειας, δηλ. υπάρχουν κηλίδες εμποτισμένου και ανεμπότιστου ξύλου, ειδικά στο σομφό, αλλά και στο εγκάρδιο τμήμα των εγκάρσιων και κατά μήκος τομών, (ii) υπάρχουν σημεία με πολύ περιορισμένο βάθος εμποτισμού, δηλ. ολίγων χιλιοστών του μέτρου, (iii) παρά τον μη επιτυχή εμποτισμό της ερυθρελάτης (που όπως τονίστηκε οφείλεται στη δομή του ξύλου αυτού και όχι σε λαθεμένη εφαρμογή της κλασικής μεθόδου εμποτισμού), τα ξύλινα δομικά στοιχεία που βρίσκονται εκτός του εδάφους και δεν έρχονται σε επαφή με το έδαφος δεν εμφανίζουν

σημεία σήψης. Η παρατήρηση αυτή **δεν διασφαλίζει** τη μελλοντική προστασία του ξύλου στα σημεία με περιορισμένο βάθος εμποτισμού.

**Εικ. 14-15.** Κατά θέσεις, πλημμελής εμποτισμός σε δείγμα ξυλείας ερυθρελάτης

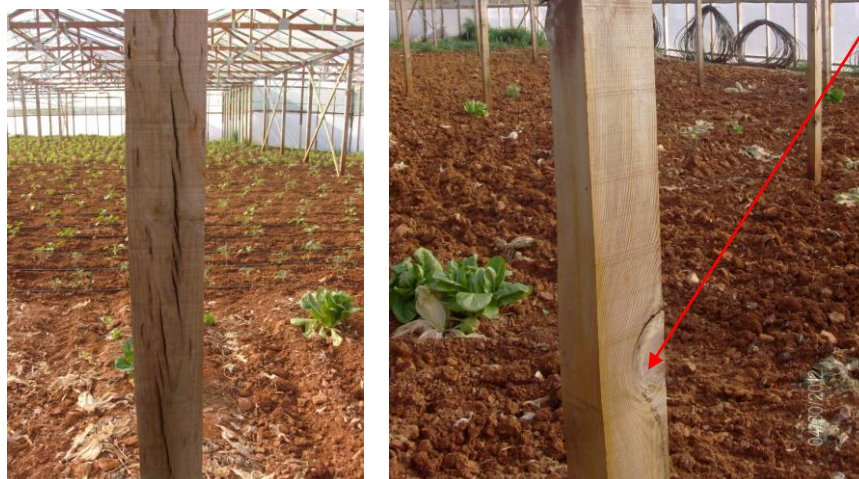
στους ορθοστάτες ήταν εμφανής η έντονη παρουσία νεκρών και ξερών, πολύ μεγάλων ρόζων (Εικ. 18,19), σε 5-6 ορθοστάτες.

**Εικ. 18-19.** Εξετασθέντες ορθοστάτες (ραγαδώσεις έντονες – τεράστιοι ρόζοι)

ορθοστατών πάνω από την επιφάνεια του τσιμέντου ήταν στην πλειονότητα (ποσοστό 85%) από υγιές εμποτισμένο ξύλο. Σε ποσοστό 15% εντοπίστηκε στο ορατό τμήμα πάνω στην επιφάνεια του τσιμέντου προσβολή από μύκητες σε προχωρημένο στάδιο (Εικ. 19), σε 4 περιπτώσεις. Αυτό εγκυμονεί σοβαρούς κινδύνους για το μέλλον. Τονίζεται ότι δεν προκλήθηκε σπάσιμο και απομάκρυνση του τσιμέντου, δηλ. απομάκρυνση του ορθοστάτη για να εντοπισθεί η κατάσταση του ξύλου μέσα στο τσιμέντο, διότι αυτό προϋπόθετε σοβαρή και επικίνδυνη επέμβαση στην όλη κατασκευή, σε τμήμα της οποίας υπήρχε και καλλιέργεια ήδη. Ο ιδιοκτήτης [REDACTED], έχει κάνει μια *επέμβαση*, από μόνος του, σε σαπισμένους ορθοστάτες (τουλάχιστον σε 20 εξ' αυτών), με ανοξειδωτες λαμαρίνες & πάκτωση.

Τέτοια ξυλεία **δεν ενδείκνυται** για χρήση σε ορθοστάτες. Θα πρέπει να υπάρχει *διαλογή της ξυλείας* και ειδικά στους ορθοστάτες να μην υπάρχουν σοβαρά σφάλματα δομής του ξύλου (σημ. η επιχείρηση θα πρέπει να τύχει τεχνικής υποστήριξης στο θέμα αυτό, δηλ. *κατάλληλη προετοιμασία & ξήρανση της ξυλείας & απομάκρυνση μεγάλων ρόζων*).

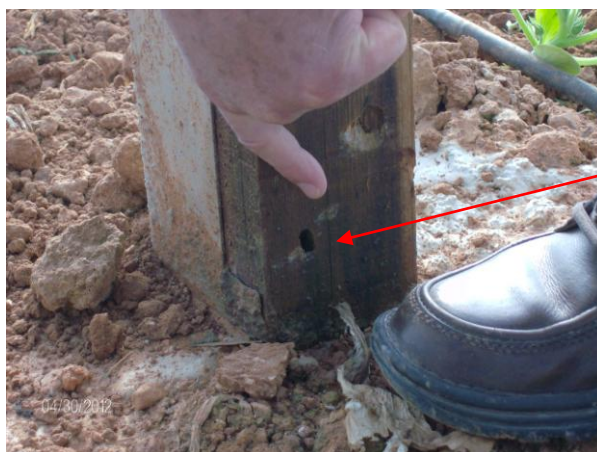
**Εικ. 20.** Ξυλεία ορθοστάτη από ερυθρελάτη, σε μεγάλη οπή προσβολής
