ΤΜΗΜΑ ΣΧΕΔΙΑΣΜΟΥ & ΤΕΧΝΟΛΟΓΙΑΣ ΞΥΛΟΥ & ΕΠΙΠΛΟΥ

**ΕΡΓΑΣΤΗΡΙΟ ΕΠΙΣΤΗΜΗΣ & ΤΕΧΝΟΛΟΓΙΑΣ ΞΥΛΟΥ**

### ΕΚΘΕΣΗ ΑΞΙΟΛΟΓΗΣΗΣ ΞΥΛΕΙΑΣ ΠΕΥΚΟΥ\*\*

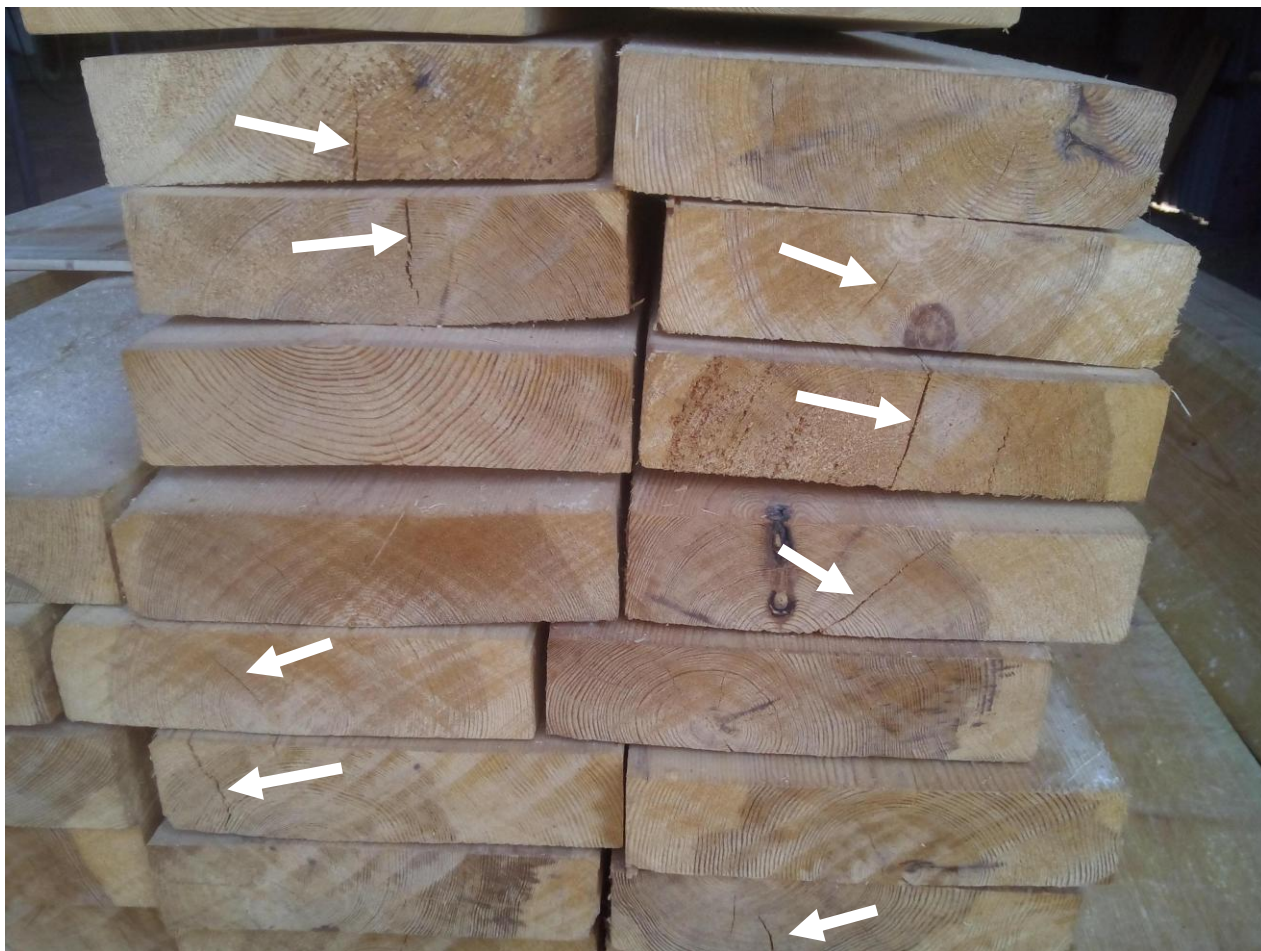
**Εικ. 1.** Ντάνα ξυλείας πεύκου (βλ. **έντονες ραγαδώσεις** στα σόκορα)

Κατά τον μελετητή, η όλη εμφάνιση της ξυλείας με πλήθος μεγάλων ραγάδων (περιφερειακές, ακτινικές, διαμπερείς) **δεν παραπέμπει σε ξυλεία άριστης ποιότητας** δηλ. *unsorted pine*. Πρόσθετα με υγρόμετρο ακριβείας τύπου *Gann* έγινε στην ίδια ντάνα ξυλείας (περίπου 34-35 ξυλοτεμαχίων) μετρήσεις, και η περιεχομένη υγρασία ήταν μεταξύ **16,2%** και **18,4%**: **ασυνήθιστα υψηλή** για ξυλεία που προέρχεται από την Ε.Ε. (██████████) και έχει υποστεί πλήρη *τεχνητή ξήρανση (kiln drying)*.

- η υγρασία **δεν** είναι η κατάλληλη, διότι για εξωτερικές ξύλινες κατασκευές (παγκάκια, πέργκολες, κιόσκια κ.α.), η ξυλεία πρέπει να έχει υγρασίες (*ποσοστό υγρασίας*) μεταξύ **12% και 15%** οπωσδήποτε.
- η εξετασθείσα παρτίδα ξυλείας **δεν** είναι άριστης ποιότητας (δηλ. *unsorted*) διότι οι Εικ. 1 και 2 δείχνουν ότι οι ραγάδες του ξύλου είναι μεγάλες σε μήκος και φάρδος, σε ποσοστό κατ' εκτίμηση 35-40% της όλης ντάνας.
- με δεδομένα τα χαρακτηριστικά από τα πριστά των Εικ. 2 & 3 (βλ. *πλαίσια*) εξάγεται το συμπέρασμα ότι: **το πρόβλημα ήταν εξ' αρχής η υψηλή περιεχόμενη υγρασία του ξύλου** είτε κατά την παράδοσή της ██████████, είτε κατά την αποθήκευση αυτής (σημ.: αυτό είναι άγνωστο, εφόσον η ξυλεία είχε παραληφθεί ██████████).

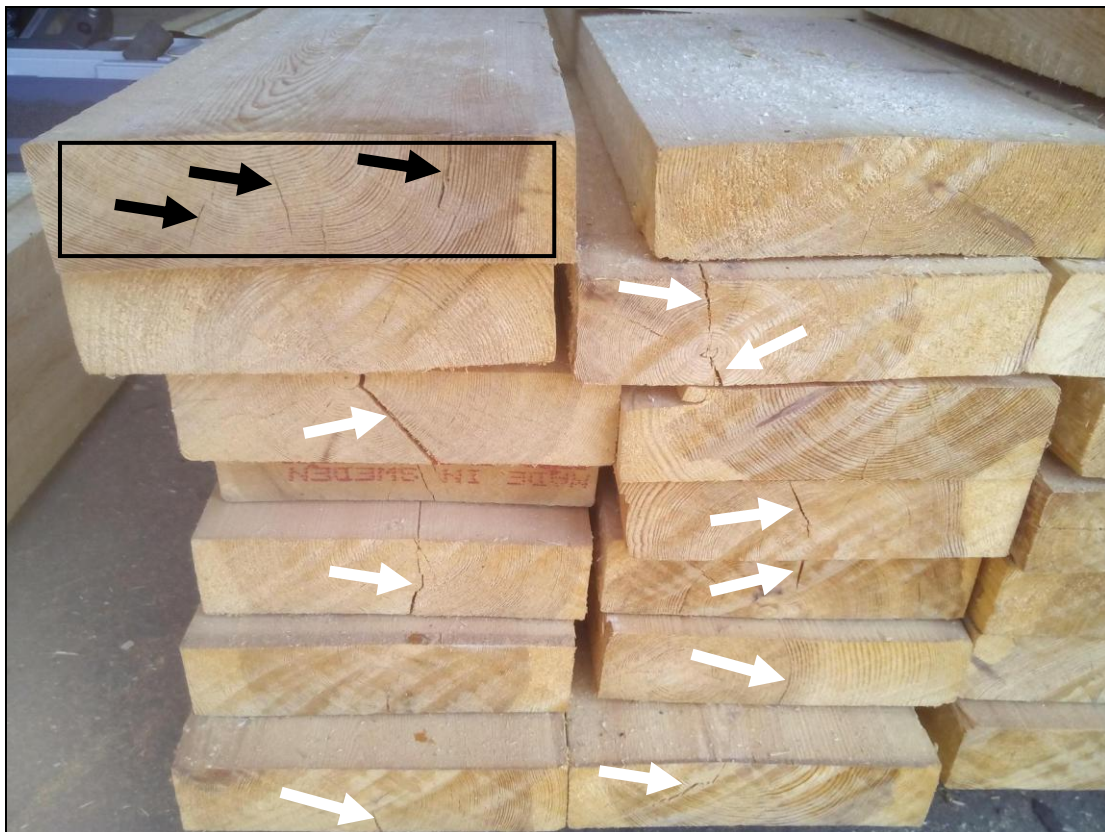
**Εικ. 2.** Δεύτερη άποψη της ίδιας ντάνας ξυλείας, εισαγόμενης πεύκης (10-05-2016)

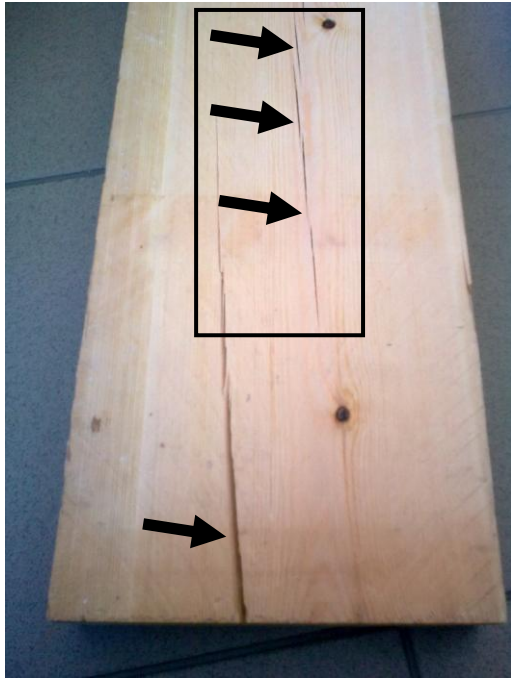
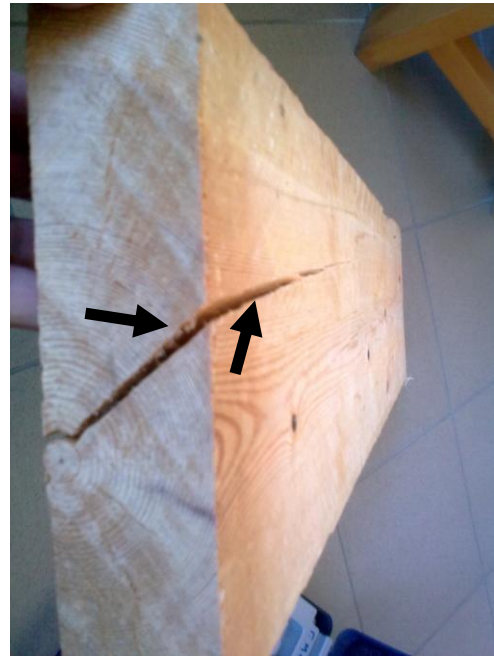
**Εικ. 3.** Συλλεχθέν πριστό πεύκου που πάρθηκε στο εργαστήριο του Τμ. ΣΤΞΕ

Το εν λόγω πριστό εξετάστηκε στη συνέχεια, και έφερε **πολύ μεγάλου βάθους και μήκους ραγάδα** (βλ. Εικ. 3) που καθιστά την ξυλεία (τεμάχιο) άχρηστο· επίσης η περιεχομένη υγρασία του σε δύο σημεία, επιφανειακά, μετρήθηκε (βλ. Εικ. 4) σε

**17,3%** και **18,9%** που είναι αρκετά υψηλή (σημ.: αυτό υποδηλώνει προφανώς ότι η ξυλεία αρχικά είχε πολύ υψηλότερη περιεχόμενη υγρασία, που απότομα την απώλεσε, με αποτέλεσμα την εν λόγω *ακτινική ραγάδα*).

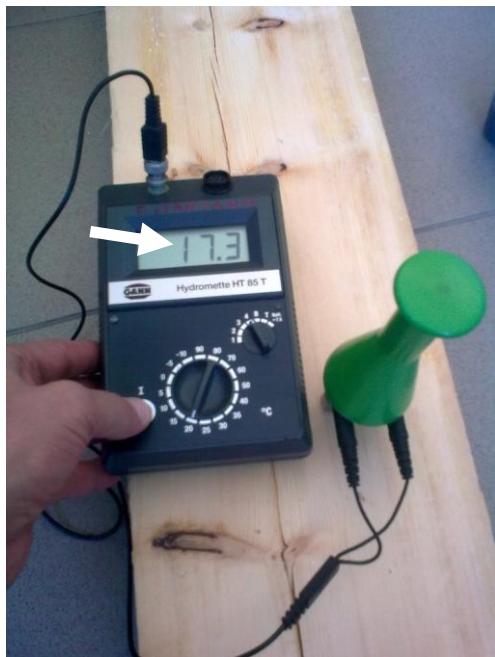
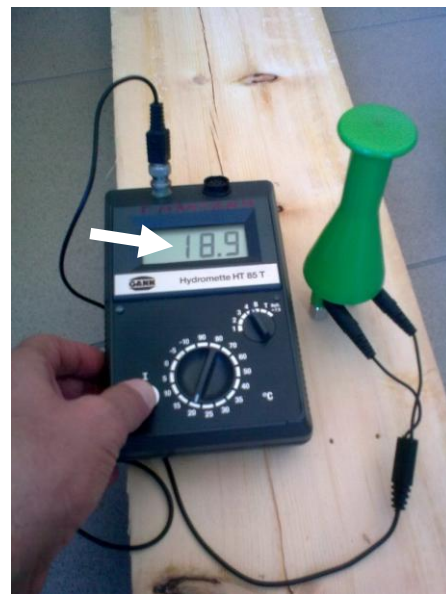
**Εικ. 4.** Μετρήσεις υγρασίας του πριστού με σύγχρονο υγρόμετρο Gann
