ΤΜΗΜΑ ΣΧΕΔΙΑΣΜΟΥ & ΤΕΧΝΟΛΟΓΙΑΣ ΞΥΛΟΥ & ΕΠΙΠΛΟΥ
Γρίβα 11, Τ.Κ. 43100, Καρδίτσα

ΕΡΓΑΣΤΗΡΙΟ ΕΠΙΣΤΗΜΗΣ & ΤΕΧΝΟΛΟΓΙΑΣ ΞΥΛΟΥ

Καρδίτσα, 20-02-2015

ΕΚΘΕΣΗ ΑΞΙΟΛΟΓΗΣΗΣ ΤΡΙΚΟΛΛΗΤΗΣ ΞΥΛΕΙΑΣ

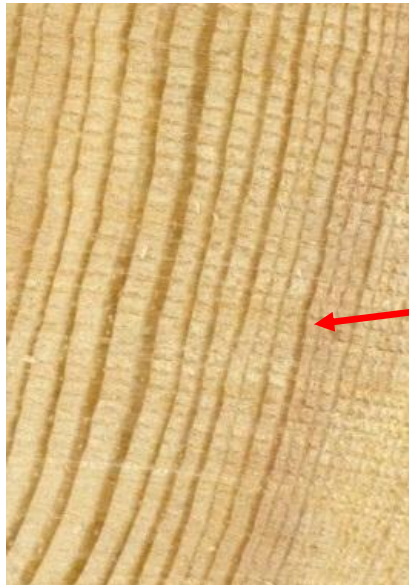
Εικ. 6. Εγκάρσια τομή ξύλου: πολύ στενοί αυξητικοί δακτύλιοι, ξύλο από **φυσικό δασικό** οικοσύστημα - όχι φυτείες! (ηλικίας >60 ετών), έντονο εγκάρδιο πεύκου, πολλοί ρητινοφόροι αγωγοί και ξυλεία υγιής με στενούς αυξητικούς δακτυλίους.

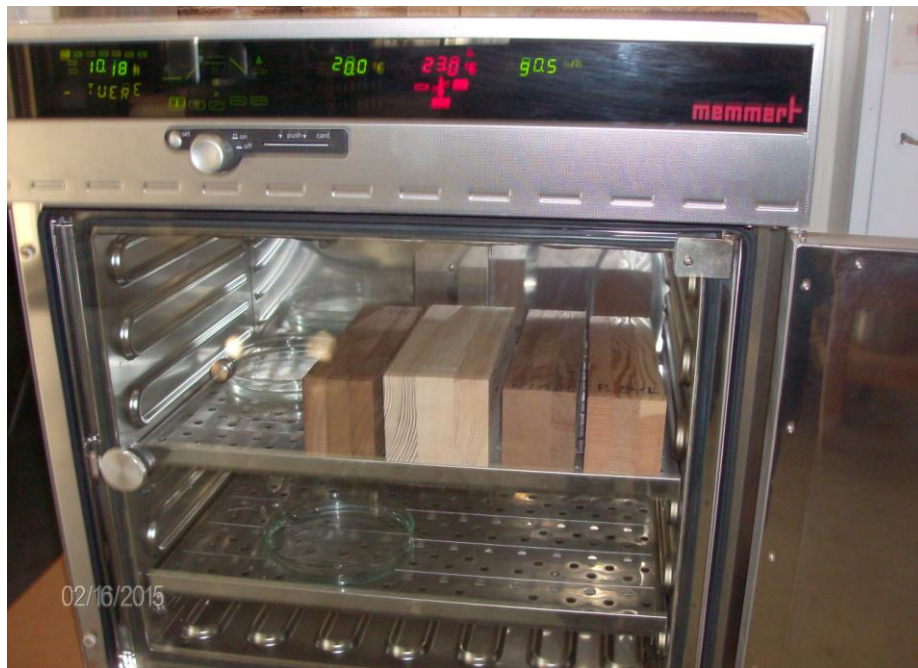
Στο μέρος αυτό εκπονήθηκε *ερευνητική εργασία* (Εικ. 8-9) για δοκιμή της συγκόλλησης του δείγματος. Συγκεκριμένα, αρχικά στις 13/02/15, τοποθετήθηκε το δείγμα σε αυτόματο θάλαμο κλιματισμού (Εικ. 8) για αντοχή σε πολύ «υγρές» συνθήκες (20°C και σχετική υγρασία αέρα 90%), για τρεις ολόκληρες ημέρες (έως τις 16/02/2015).

Εικ. 8. Ο θάλαμος κλιματισμού σε υγρές συνθήκες (20°C & Σ.Υ. 90%)

Η καταπόνηση αυτή του ξύλου, σε υγρές συνθήκες, το «αναγκάζει» να διογκωθεί ποικιλοτρόπως, και στις τρεις διαστάσεις του και στη γραμμή συγκόλλησης, και από επίπεδο υγρασίας ισορροπίας ~12% να φτάσει λίαν συντόμως σε επίπεδο ~22%.

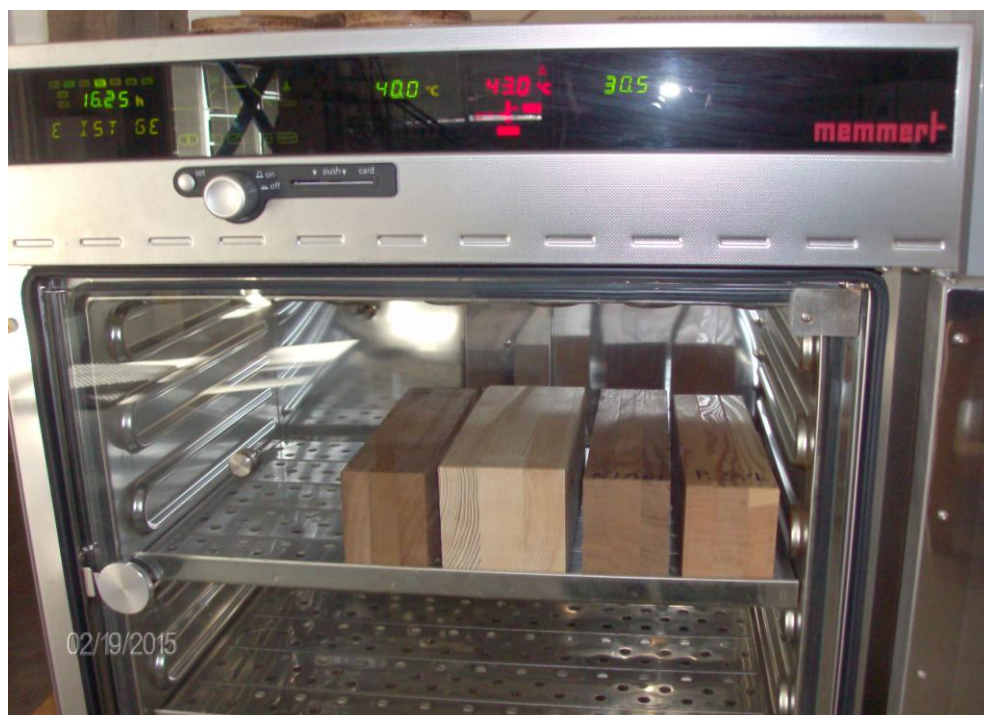
Εικ. 9. Ο θάλαμος κλιματισμού σε ξηρές συνθήκες (40°C & Σ.Υ. 30%)

Το 1^ο αυτό τεστ τερματίστηκε στις 16/02/2015. Και στη συνέχεια ακολουθήθηκε η αντίστροφη πορεία: δηλ. τοποθετήθηκε στον αυτόματο θάλαμο κλιματισμού (Εικ. 9) για αντοχή σε πολύ «ξηροθερμικές» συνθήκες (40°C και σχετική υγρασία αέρα 30%), για

τρεις ολόκληρες ημέρες (έως τις 19/02/2015). Οι συνθήκες αυτές παραπέμπουν σε «ελληνικό καλοκαίρι». Έτσι, το δείγμα ξύλου «αναγκάζεται» να ρικνωθεί απότομα, και στις τρεις διαστάσεις του και στη γραμμή συγκόλλησης, και από επίπεδο υγρασίας ισορροπίας ~22% που έχει ήδη φτάσει, να «ξηραθεί» σε επίπεδο υγρασίας ~6%!

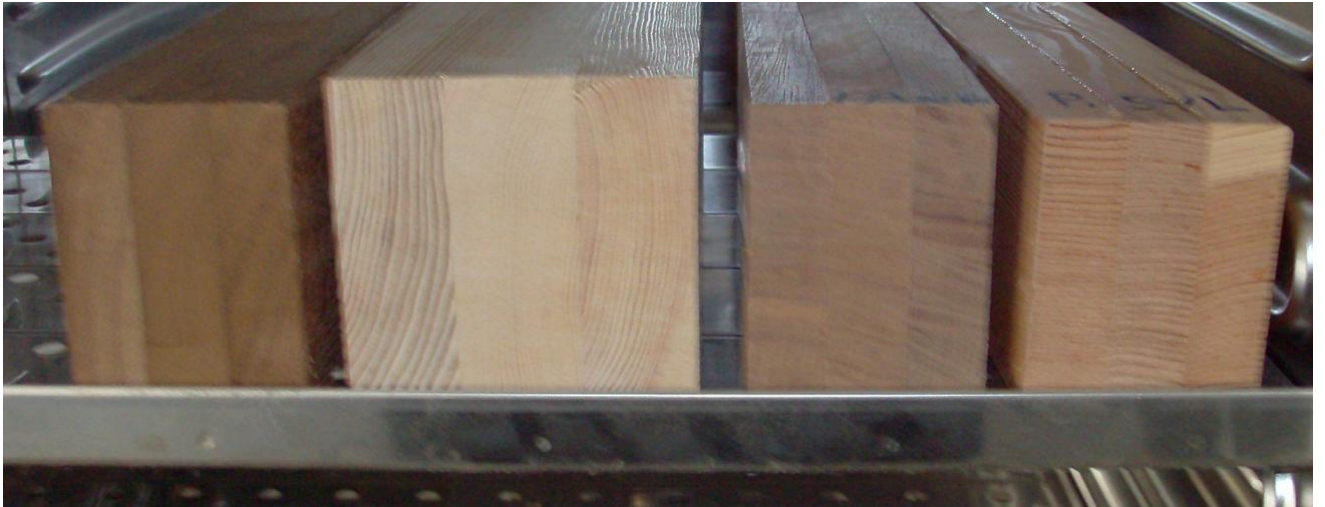
Εικ. 10. Συγκριτική δοκιμασία προϊόντος σε σχέση με: Iroko, R. Meranti & Belmadur

Αυτή η πειραματική δοκιμασία του συγκεκριμένου τρικολλητού προϊόντος έγινε συγκριτικά και μαζί με άλλα τρικολλητά προϊόντα Iroko, Red Meranti & Belmadur (που είναι πολύ ανθεκτικά 1^{ης} κλάσης αντοχής).

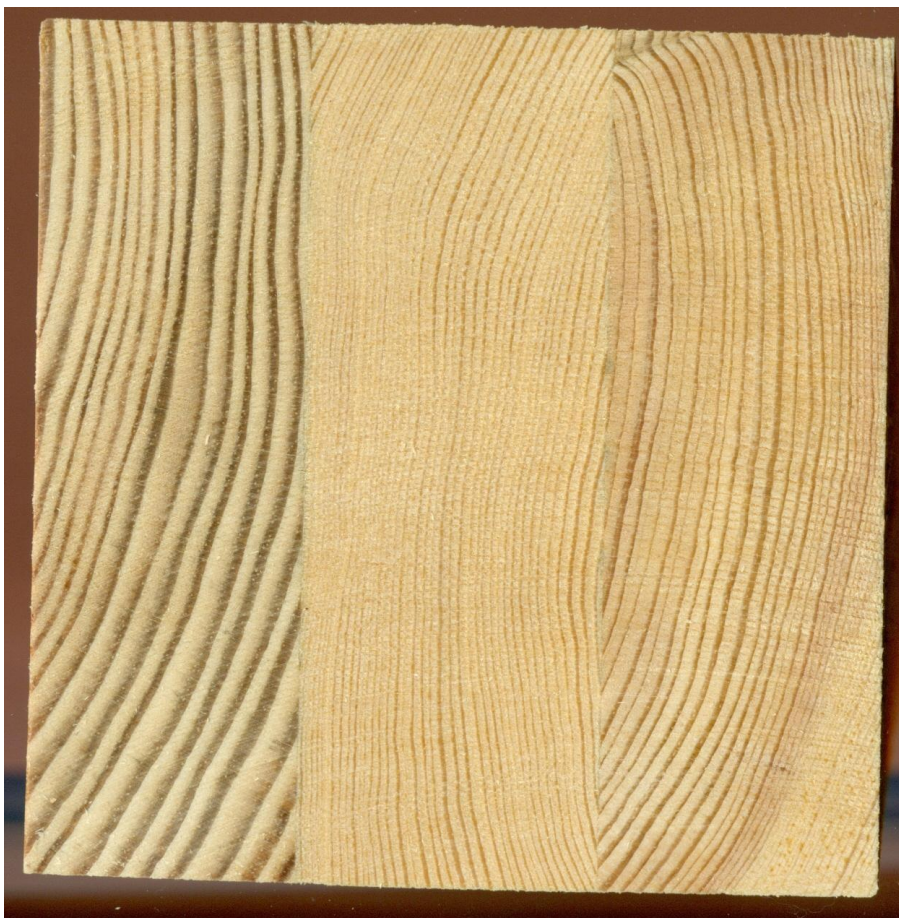
Εικ. 11. Εμφάνιση του προϊόντος στο σόκορο, μετά το τέλος του τεστ (19/02/15).

Μετά το τεστ αυτό, διαπιστώθηκε (Εικ. 11 και 12) ότι το προϊόν αυτό τρικολλητού πεύκου: α) **δεν** έφερε καμιά ραγάδα ή σχισμή, και β) **δεν** υπήρξε ρήξεις ή ραγάδες στη γραμμή συγκόλλησης του προϊόντος, όπως φαίνεται και στην Εικ. 11.

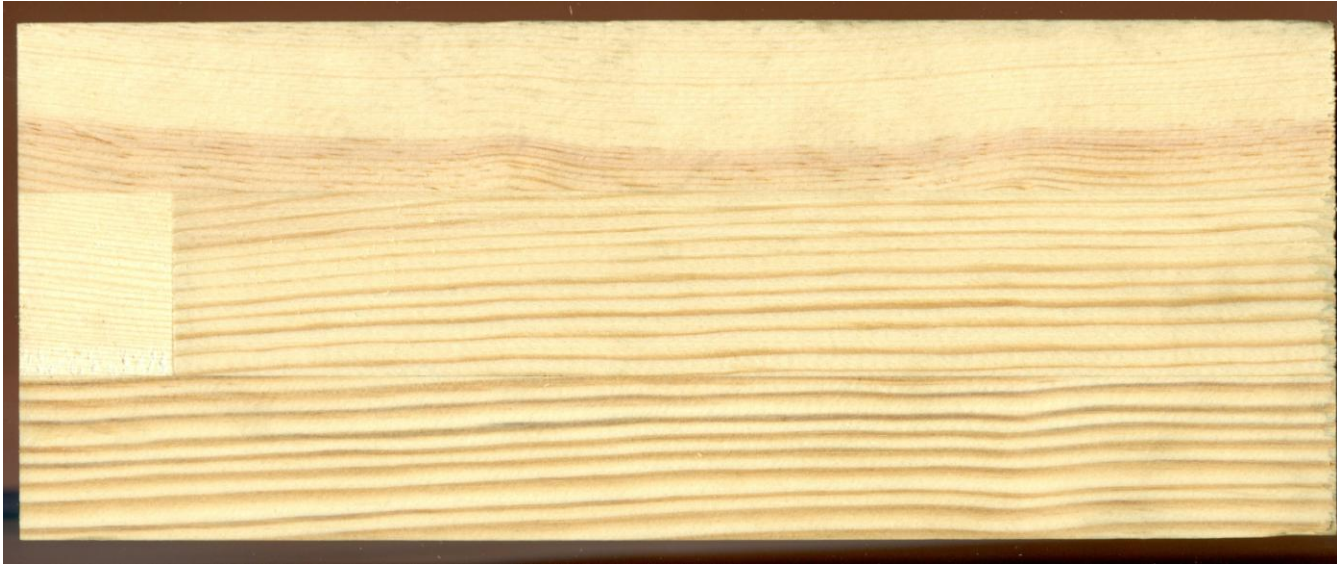
Εικ. 12. Πλευρική εμφάνιση του προϊόντος, μετά το τέλος του τεστ (19/02/15).
