## **Κορμόσπιτα: Σφάλματα που συμβαίνουν συχνά κατά την κατασκευή τους**

*Δρ. Ιωάννη Κακαρά & Δρ. Γεωργίου Μαντάνη  
Τμήμα Σχεδιασμού και Τεχνολογίας Ξύλου και Επίπλου*

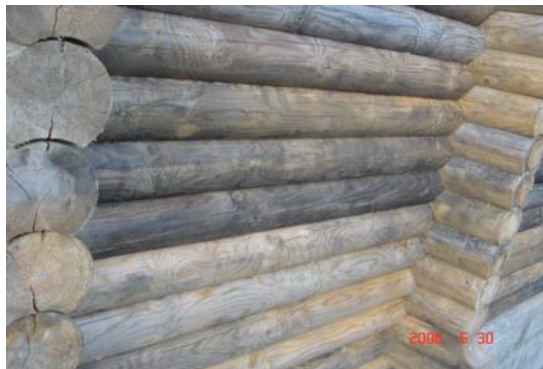
*Kvάνωση*

- Έντονη *κνάνωση* του ξύλου η οποία προκαλείται από μύκητες *Ceratocystis* που προσβάλλουν το ξύλο κυρίως της πεύκης αλλά και της ελάτης, όταν το ξύλο βρεθεί εκτεθειμένο σε περιβάλλον υγρό και θερμό. Η προσβολή αυτή προκαλεί και έντονη οπτική υποβάθμιση γιατί «μελανώνει» το ξύλο.
- Εμφανή *ευρωτίαση* σε κατά μήκος αλλά κυρίως σε εγκάρσιες διατομές των κορμών με προσβολή του ξύλου από μύκητες ευρωτίωσης που προκαλούν έντονη οπτική υποβάθμιση του ξύλου.
- Έντονη *ραγάδωση* των κορμών, τόσο κατά μήκος, όσο και στις εγκάρσιες τομές (*σόκορα*). Οι ραγάδες είναι συνήθως ακτινικές (στην κατεύθυνση των ακτίνων των κορμών) με βάθος, και έτσι υποβαθμίζουν τα δομικά στοιχεία - κορμίδια και προκαλούν μείωση της μηχανικής αντοχής (π.χ. κάμψη, θλίψη κ.α.). Το γεγονός αυτό υποβαθμίζει σταδιακά την όλη ξύλινη κατασκευή.

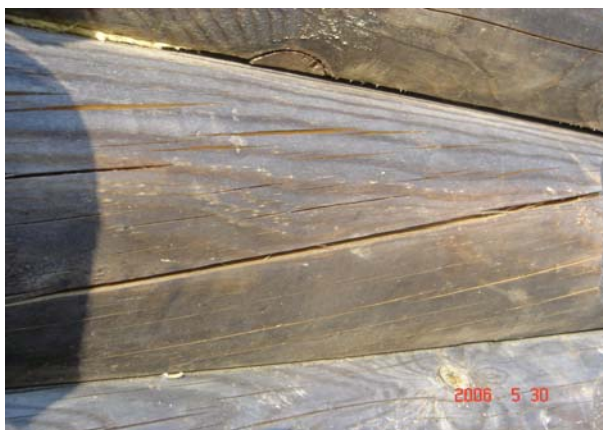
*Στρεβοϊνία*

- Μπορεί σε μικρό αριθμό κορμών να είναι εμφανές το σφάλμα της *στρεβοϊνίας*. Πρόκειται για σφάλμα δομής του ξύλου, όπου οι ίνες του ξύλου δεν είναι παράλληλες προς τον άξονα του κορμού αλλά ακολουθούν μια ελικοειδή πορεία γύρω από τον άξονα του κορμού. Το σφάλμα αυτό προκαλεί πολύ μεγάλη μείωση της μηχανικής αντοχής του ξύλου αλλά και συστροφή του κορμού κατά την πρόσληψη και αποβολή υγρασίας από και προς την ατμόσφαιρα. Οι τάσεις που δημιουργούνται κατά τη συστροφή των κορμών είναι πολύ μεγάλες και παρασύρουν και τους άλλους κορμούς προκαλώντας παραμόρφωση της τοιχοποιίας. Για τους λόγους αυτούς το σφάλμα αυτό δεν πρέπει να υπάρχει σε μορφοποιημένους κορμούς ξύλινων κατασκευών.
